## Das Flinthörn

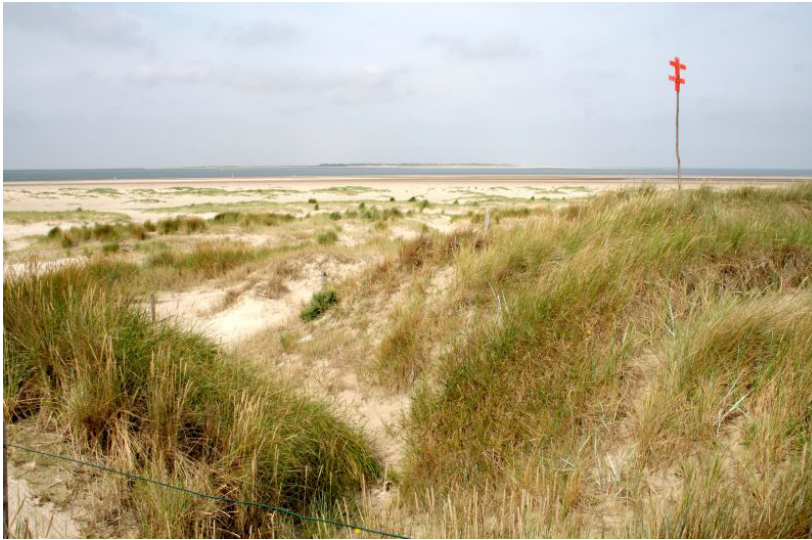
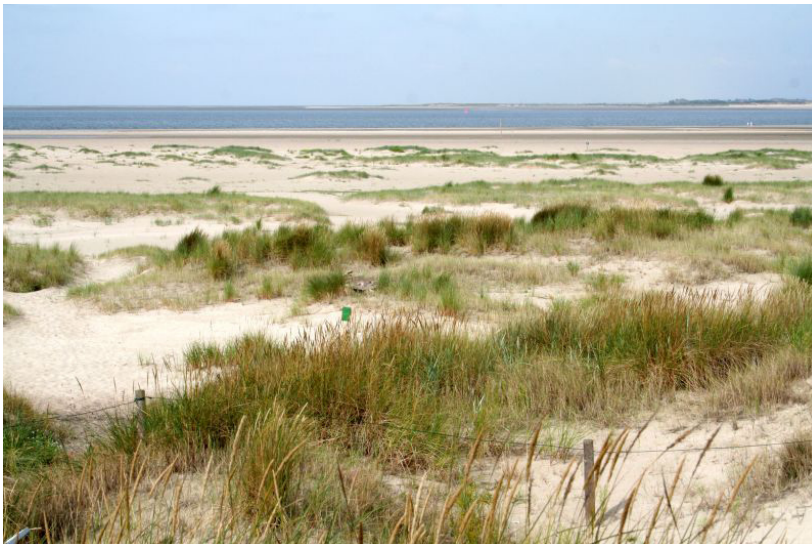
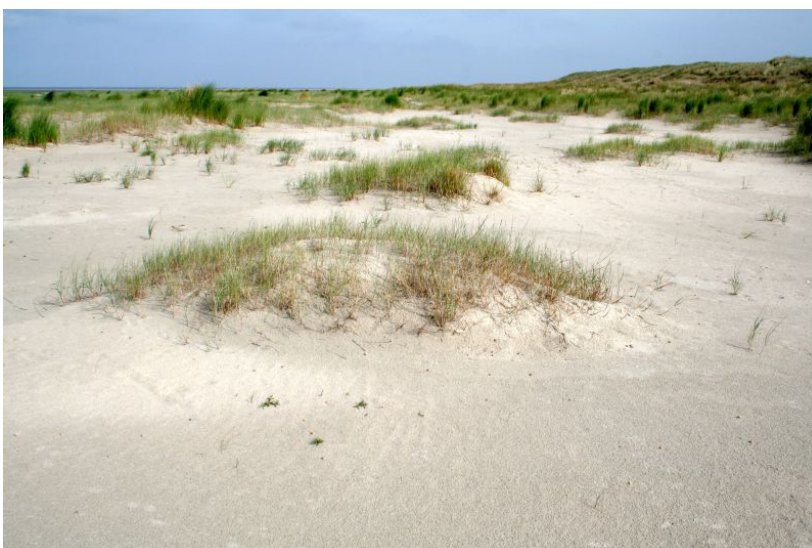
### Sommer 2006:

Auf dem breiten und hohen Flinthörnstrand hat sich eine ausgedehnte Dünenkinderstube entwickelt.

Auf den oberen beiden Bildern gut erkennbar ist die tendenzielle strandparallele Ausrichtung der jungen Dünenentwicklung.

Bei ungestörter Entwicklung können aus solchen Dünenformationen neue geräumige Dünentäler wachsen.

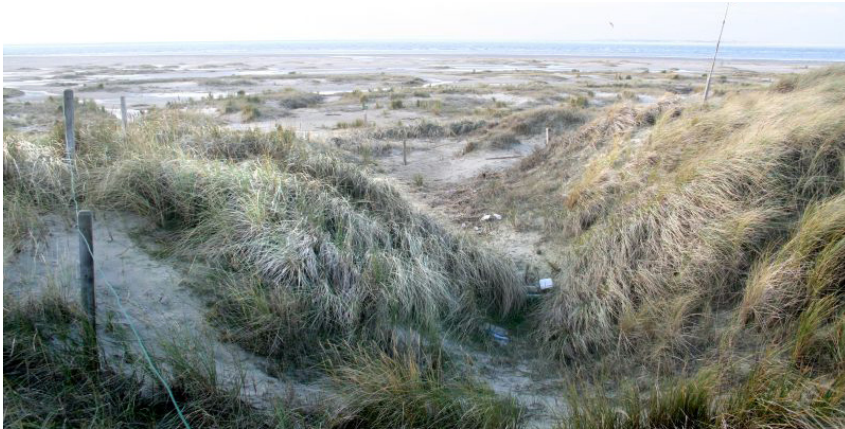
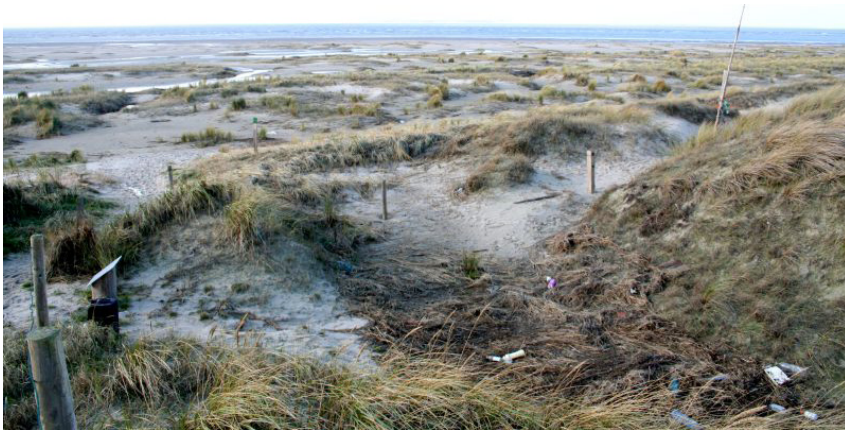
### November 2006:

An der Allerheiligenflut vom 1.11.2006 konnte man sehr gut beobachten, wie wichtig eine Pflanzendecke für die Stabilität selbst der kleinsten Dünen ist. Die meisten der Primärdünen haben die Flut gut überstanden, auch wenn zwischen ihnen viel Sand ausgewaschen wurde, der als Material für den weiteren Aufbau zunächst gefehlt hat.

Obwohl die Sturmflut zu den höchsten der letzten 100 Jahre gerechnet wird, und am Pirolatal bis zu 10 m Randdüne abgebrochen waren, blieben hier am Flinthörn die Randdünen weitgehend unbeschädigt, und die Entwicklung der Jungdünen wurde nur kurz aufgehalten.

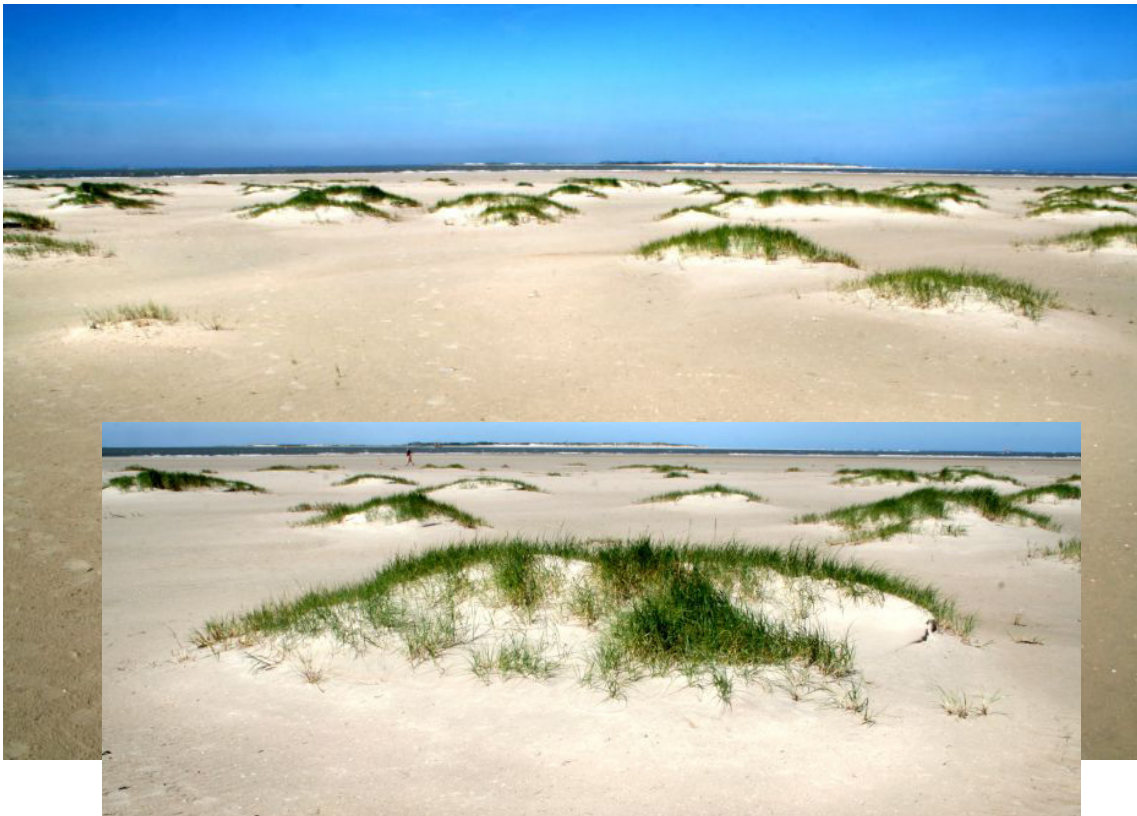
Sommer 2007

Allerheiligenflut (11/2006) und Orkantief „Kyrill“ (01/2007) bedeuteten zwar einen Rückschritt in der Entwicklung der Jungdünen, aber wegen der Breite und Höhe des Flinthörnstrandes blieb die Situation insgesamt günstig. Im Juni 2010 ist der Entwicklungsstand von 2006 wieder erreicht.

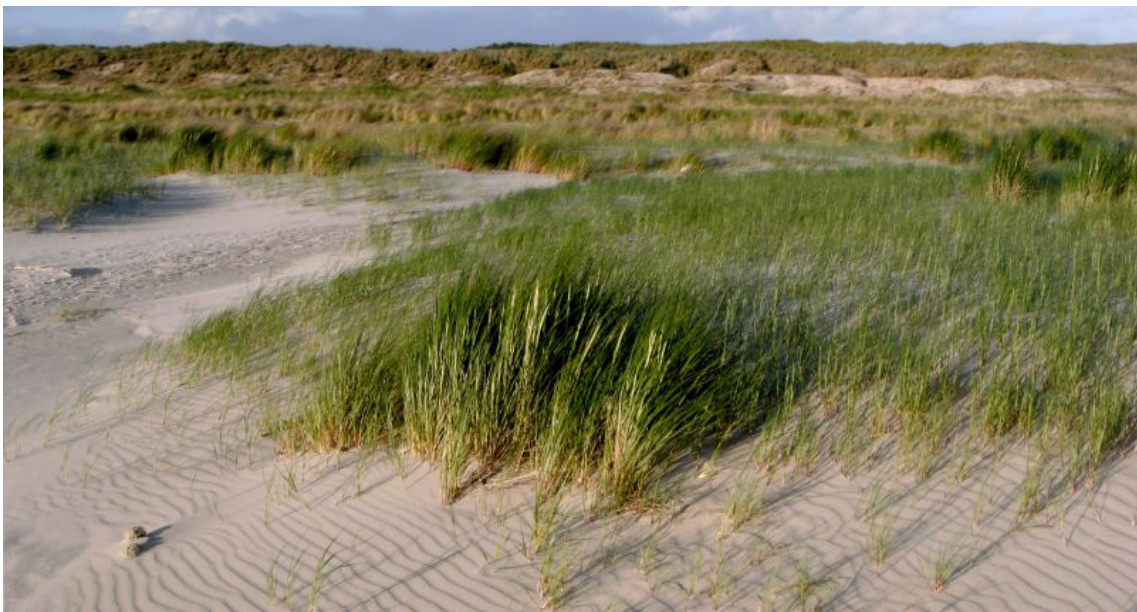
**Sommer 2009:** Die südlichen Ausläufer der Flinthörndünen und deren jüngster Spross, das Flinthörnhoek, von der Seeseite aus gesehen.

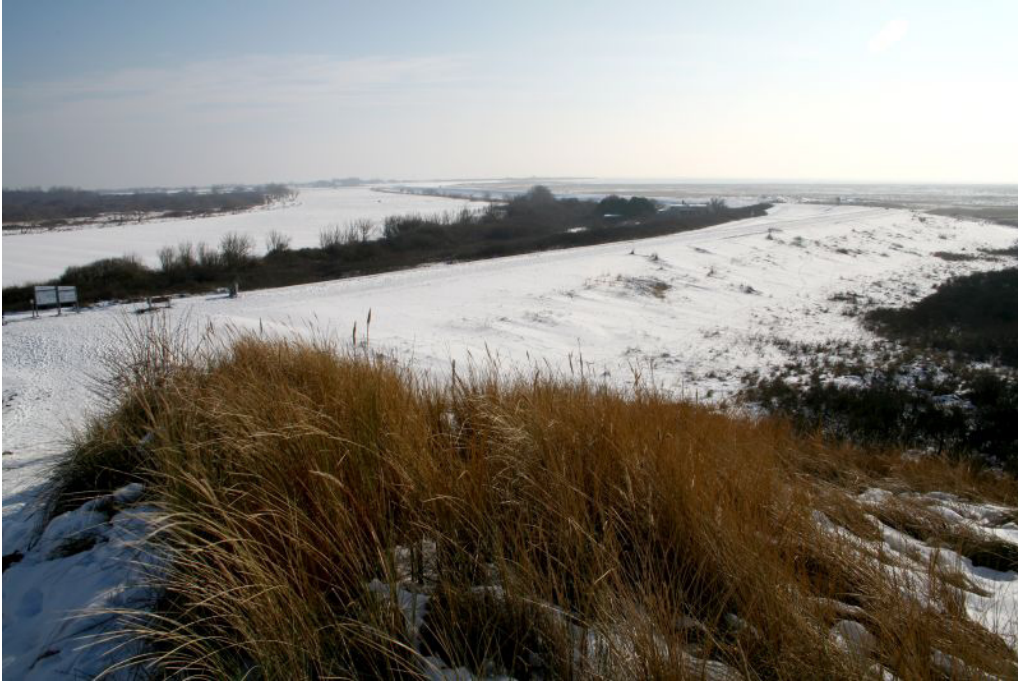
**Flinthörndeich,  
Winter 2010:**

Blick nach Südosten  
in Richtung Hafen

Zu Beginn der 70er Jahre war der Flinthörnstrand so schmal und niedrig, dass eine Sturmflut im November 1973 die Randdünen im Bereich des heutigen Treffpunktes für Flinthörnwanderungen durchbrechen konnte. Im Zuge einer „großen Lösung“ wurde damals nicht allein die Dünenlücke geschlossen, sondern auch der Flinthörndeich gebaut. Im Bereich des damaligen Dünendurchbruchs haben sich in den Jahrzehnten danach wieder hohe und stabile Randdünen entwickelt, sodass dieser Deichabschnitt nur noch eine sekundäre Schutzfunktion hat.

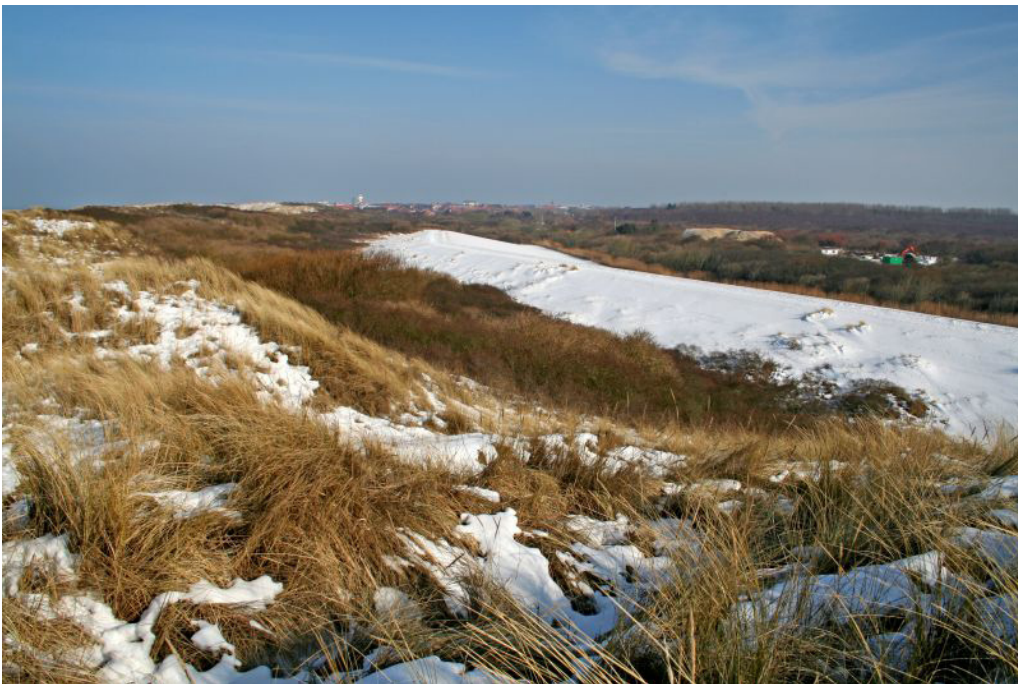
**Flinthörndeich,  
Winter 2010:**

Blick nach Norden  
in Richtung Dorf

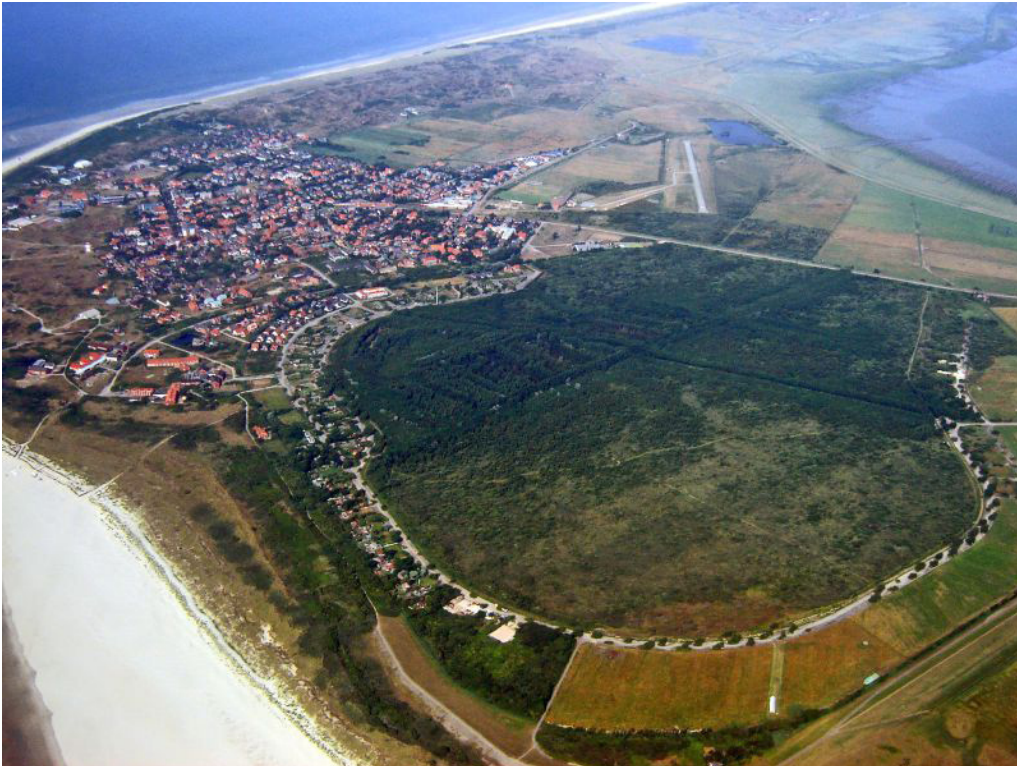
2007

Eher ein Bauwerk als eine Naturlandschaft. Das Foto verdeutlicht das Ausmaß der Umgestaltung der Süderdünen und des Flinthörns.

Zwischen Kinderkur und Flinthörndeich sind noch Reste des Flinthörndammes, der 1926/1930 die Flinthörndünen mit den Süderdünen verband, in der Landschaft erkennbar.

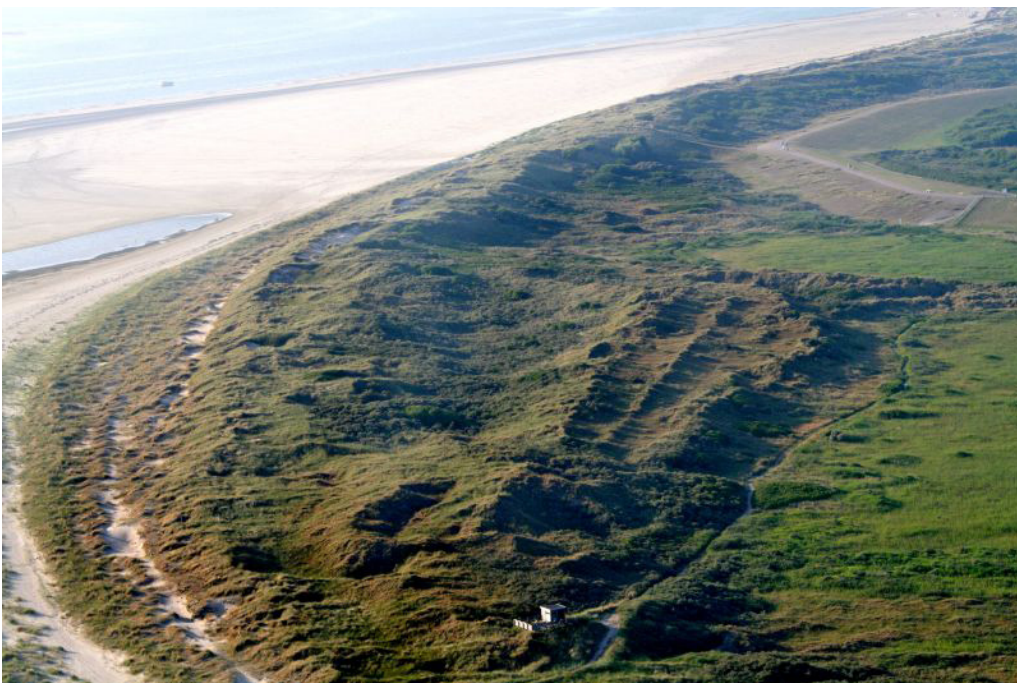
2006

1953 versuchten die Insulaner das Flinthörnhoek mittels Sanddamm und Buschfaschinen mit den übrigen Flinthörndünen zu verbinden.

Der Versuch scheiterte in den Wintersturmfluten 1953/54. Aus der Vogelperspektive sind die Reste dieses Bauwerks noch gut erkennbar.

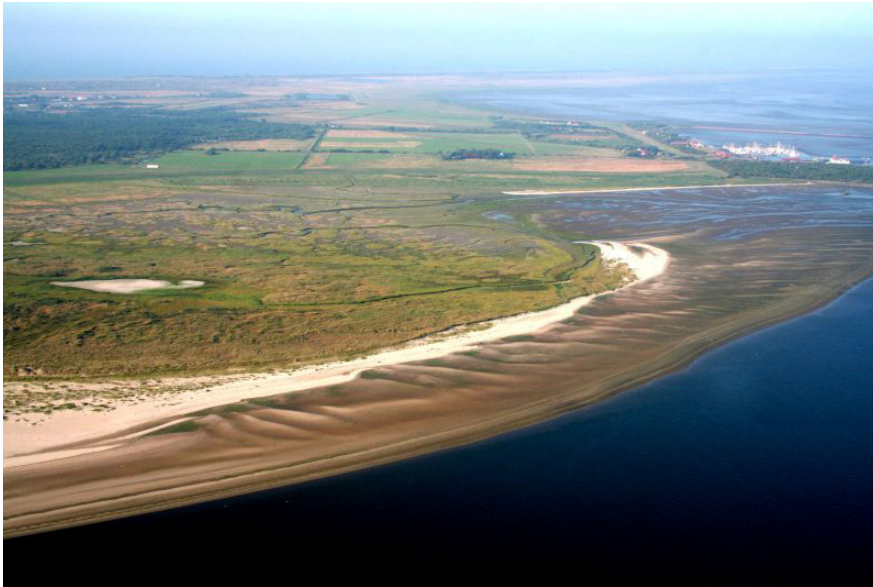
### Sommer 2006:

Südlich des ehemaligen Militärflughafengeländes, zwischen den jüngeren Flinthörndünen und dem Flinthörndeich, ist im Laufe der Jahrzehnte eine große, stellenweise sehr hohe Salzwiesenlandschaft entstanden, die durch die Nationalparkzonierung als „Ruhezone I“ ganzjährig geschützt ist.
